## INSPEKTIONSBERICHT

QNÖ-Inspektionsbericht: **QNÖ-IB WA2025002379**

**Fotos:** WVA Willendorf (vom 25.11.2024)

WVA Willendorf

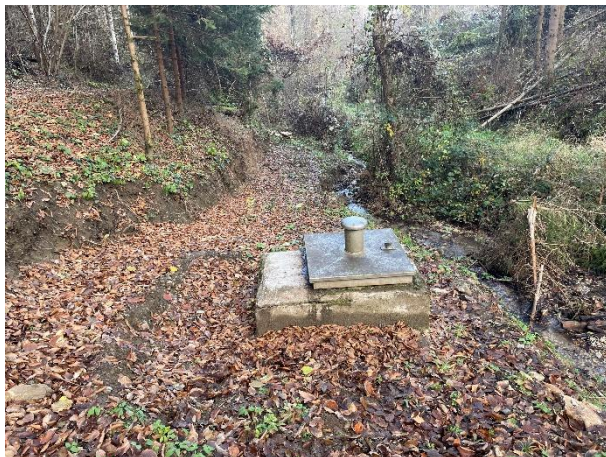
## Quellsammelschacht

Standort des Bauwerks:	Parzelle 441, KG Willendorf
Baujahr*:	keine Angabe
letzte bauliche Änderungen:	keine Angabe
Entfernung zur Quellfassung:	keine Angabe
Umgebung:	im Wald
Gelände:	Gefälle
Abdichtung um die Anlage:	keine/natürliches Erdreich
Potentielle Verunreinigungsmöglichkeiten durch Umgebung:	unmittelbar keine erkennbar
Abdeckung/Einstiegsöffnung:	einteiliger Deckel aus Metall, Länge/Breite 133/96 cm seitlich zur Wasserkammer, Zugang 61 cm über Niveau, versperrt, auf überstehenden Eisenrahmen aufliegender Eisendeckel ca. 80 x 80 cm, mit Gummidichtung in Eisendeckel integrierter Dunstthut In Belüftung integriert
Belüftung:	Betonwanne, Länge/Breite 168/130 cm
Einfallschutz, Insektengitter:	0,4 m <sup>3</sup>
Bauart des Sammel-schachts:	1
Fassungsvermögen*:	1, dicht eingebaut
Anzahl der Kammern:	0,30 m
Zuläufe:	keine Angabe
Wasserstand:	unmittelbar keine erkennbar
Überlauf- und Auslaufleitung:	
Potentielle Verunreinigungsmöglichkeiten durch baulich-technischen Zustand:

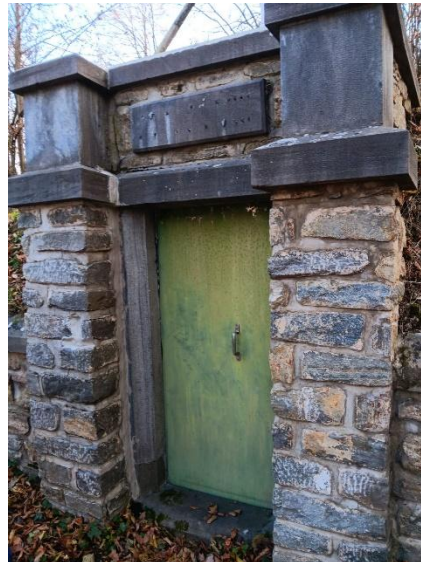
## Hochbehälter

Standort des Bauwerks:	Parzelle 8, KG Willendorf
Art des Behälters:	Hochbehälter
Funktion des Behälters:	Durchlaufbehälter
Unmittelbare Umgebung:	am Waldrand
Abdichtung um die Anlage:	keine/natürliches Erdreich
Gelände:	Gefälle zum und weg vom Schacht
Potentielle Verunreinigungsmöglichkeiten durch Umgebung:	unmittelbar keine erkennbar
Baujahr der Anlage*:	keine Angabe
letzte bauliche Änderungen:	keine Angabe
Einstiegsöffnung:	versperrt, verschlossen durch eine Tür aus Kunststoff, Türschwelle ca. 10 cm über Niveau
Bauart:	Behälter aus Ortsbeton, Fugen abgedichtet/verputzt, viereckig, Länge/Breite 800/600 cm
Fassungsvermögen:	36 m <sup>3</sup>
Anzahl der Kammern:	1
Zulauf:	1 (dicht eingebaut)
Tiefe inkl. Kranz:	2,5 m
Wasserstand:	2,5 m
Überlauf/Bodenablass und Sicherung:	vorhanden
Bedachung/Abdeckung:	einteiliger Betondeckel
Entlüftungen:	1
Einfallschutz/Insektenschutzgitter:	In Entlüftung integriert
Potentielle Verunreinigungsmöglichkeiten durch baulich-technischen Zustand:	unmittelbar keine erkennbar
