INSPEKTIONSBERICHT

QNÖ-Inspektionsbericht: **QNÖ-IB WA2024003220**

Fotos: WVA Willendorf (vom 25.11.2024)

WVA Willendorf

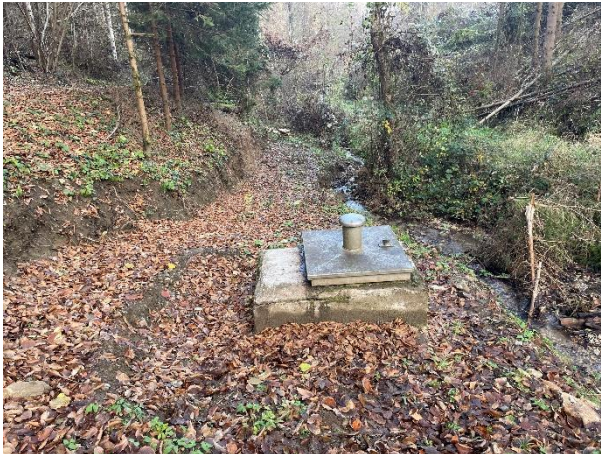
Quellsammelschacht

Sammelschacht:

Standort des Bauwerks:	Parzelle 441, KG Willendorf
Baujahr*:	keine Angabe
letzte bauliche Änderungen:	keine Angabe
Entfernung zur Quellfassung:	keine Angabe
Umgebung:	im Wald
Gelände:	Gefälle
Abdichtung um die Anlage:	keine/natürliches Erdreich
Potentielle Verunreinigungsmöglichkeiten durch Umgebung:	unmittelbar keine erkennbar
Abdeckung/Einstiegsöffnung:	einteiliger Deckel aus Metall, Länge/Breite 133/96 cm seitlich zur Wasserkammer, Zugang 61 cm über Niveau, versperrt, auf überstehenden Eisenrahmen aufliegender Eisendeckel ca. 80 x 80 cm, mit Gummidichtung in Eisendeckel integrierter Dunstthut In Belüftung integriert
Belüftung:	Betonwanne, Länge/Breite 168/130 cm
Einfallschutz, Insektengitter:	0,4 m³
Bauart des Sammelnschachts:	1
Fassungsvermögen*:	1, dicht eingebaut
Anzahl der Kammern:	0,30 m
Zuläufe:	keine Angabe
Wasserstand:	unmittelbar keine erkennbar
Überlauf- und Auslaufleitung:	
Potentielle Verunreinigungsmöglichkeiten durch baulich-technischen Zustand:

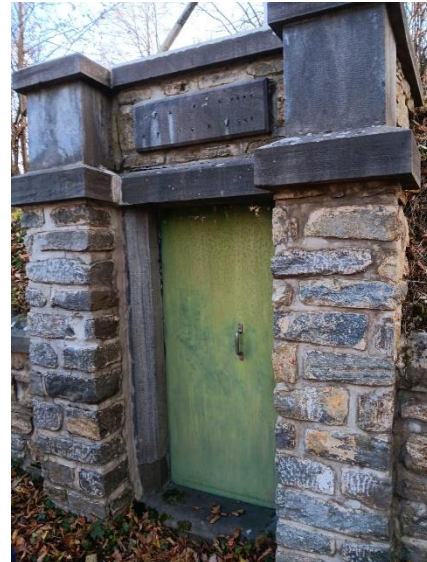
Hochbehälter:

Standort des Bauwerks:	Parzelle 8, KG Willendorf
Art des Behälters:	Hochbehälter
Funktion des Behälters:	Durchlaufbehälter
Unmittelbare Umgebung:	am Waldrand
Abdichtung um die Anlage:	keine/natürliches Erdreich
Gelände:	Gefälle zum und weg vom Schacht
Potentielle Verunreinigungsmöglichkeiten durch Umgebung:	unmittelbar keine erkennbar
Baujahr der Anlage*:	keine Angabe
letzte bauliche Änderungen:	keine Angabe
Einstiegsöffnung:	versperrt, verschlossen durch eine Tür aus Kunststoff, Türschwelle ca. 10 cm über Niveau
Bauart:	Behälter aus Ortsbeton, Fugen abgedichtet/verputzt, viereckig, Länge/Breite 800/600 cm
Fassungsvermögen:	36 m ³
Anzahl der Kammern:	1
Zulauf:	1 (dicht eingebaut)
Tiefe inkl. Kranz:	2,5 m
Wasserstand:	2,5 m
Überlauf/Bodenablass und Sicherung:	vorhanden
Bedachung/Abdeckung:	einteiliger Betondeckel
Entlüftungen:	1
Einfallschutz/Insektenschutzgitter:	In Entlüftung integriert
Potentielle Verunreinigungsmöglichkeiten durch baulich-technischen Zustand:	unmittelbar keine erkennbar
