## INSPEKTIONSBERICHT

QNÖ-Inspektionsbericht: **QNÖ-IB WA2025002375**

Überprüfung der Wasserversorgungsanlage gem. Trinkwasserverordnung (TWV - BGBl. II Nr. 304/2001 idgF)

WVA Aggsbach-Markt

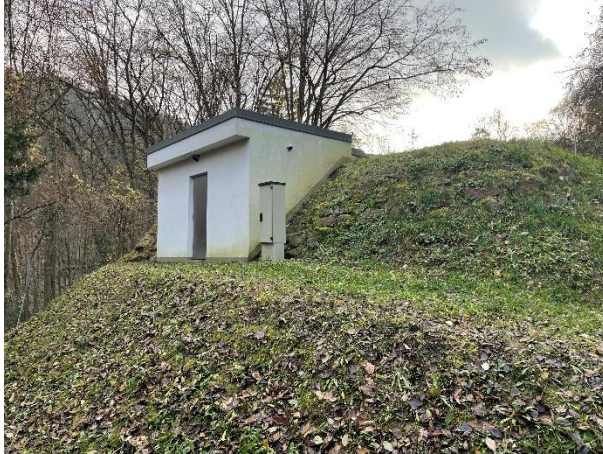
Hochbehälter Aggsbach

Standort des Bauwerks:	Parzelle 371, KG Aggsbach
Art des Behälters:	Hochbehälter
Funktion des Behälters:	Gegenbehälter
Unmittelbare Umgebung:	am Waldrand
Abdichtung um die Anlage:	keine/natürliches Erdreich
Gelände:	Gefälle zum und weg vom Schacht
Potentielle Verunreinigungsmöglichkeiten durch Umgebung:	unmittelbar keine erkennbar
Baujahr der Anlage*:	keine Angabe
letzte bauliche Änderungen:	keine Angabe
Einstiegsöffnung:	versperrt, verschlossen durch einfache Tür aus Metall, Türschwelle ca. 20 cm über Niveau
Bauart:	Behälter aus Ortsbeton, viereckig, Länge/Breite: 700 x 150 cm, Behälter unterirdisch angelegt
Fassungsvermögen:	200 m <sup>3</sup>
Anzahl der Kammern:	2
Zulauf:	je 1 (dicht eingebaut)
Tiefe inkl. Kranz:	2,6 m
Wasserstand:	K1: 2,5 m, K2: 2,1 m
Überlauf/Bodenablass und Sicherung:	vorhanden
Bedachung/Abdeckung:	aus Beton, Auflagefugen abgedichtet
Entlüftungen:	Rohrkümmer Außenwand Schieberkammer
Einfallschutz/Insektenschutzgitter:	In Entlüftung integriert

Potentielle Verunreinigungsmöglichkeiten durch baulich-technischen Zustand:	unmittelbar keine erkennbar
Einspeisung des Wassers:	unmittelbar ins Netz

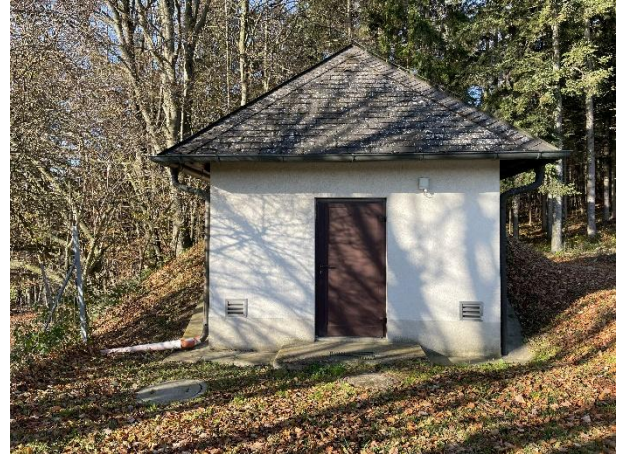
Hochbehälter Seeb

Standort des Bauwerks:	Parzelle 85, KG Hof
Art des Behälters:	Hochbehälter
Funktion des Behälters:	Gegenbehälter
Unmittelbare Umgebung:	am Waldrand, auf einer nicht bewirtschafteten Wiese
Abdichtung um die Anlage:	keine/natürliches Erdreich
Gelände:	Gefälle
Potentielle Verunreinigungsmöglichkeiten durch Umgebung:	unmittelbar keine erkennbar
Baujahr der Anlage*:	keine Angabe
letzte bauliche Änderungen:	keine Angabe
Einstiegsöffnung:	versperrt, verschlossen durch einfache Tür aus Kunststoff, Türschwelle ca. 12 cm über Niveau
Bauart:	Behälter aus Ortsbeton, Fugen abgedichtet/Fugen verputzt, rund, Durchmesser 750 cm, Behälter unterirdisch angelegt
Fassungsvermögen:	100 m <sup>3</sup>
Anzahl der Kammern:	2
Zulauf:	je 1 (dicht eingebaut)
Tiefe inkl. Kranz:	3 m
Wasserstand:	2,5 m
Überlauf/Bodenablass und Sicherung:	vorhanden
Bedachung/Abdeckung:	einteiliger Betondeckel, Auflagefugen abgedichtet
Entlüftungen:	2 Schieberkammer integriertes Gitter 1 Wasserkammer integriertes Gitter in Entlüftung integriert

Einfallenschutz/Insektenschutzgitter:	
Potentielle Verunreinigungsmöglichkeiten durch baulich-technischen Zustand:	unmittelbar keine erkennbar
Einspeisung des Wassers:	unmittelbar ins Netz

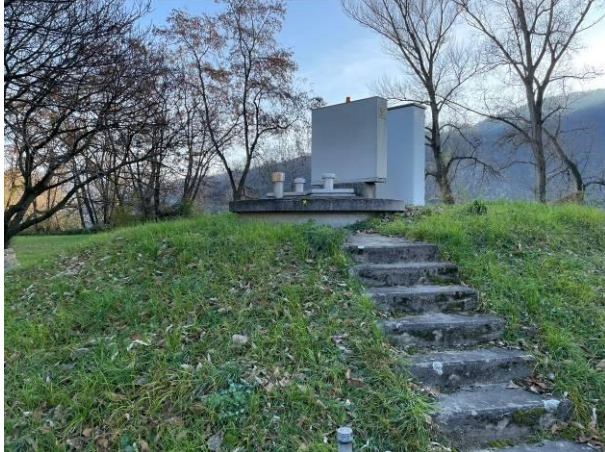
Bohrbrunnen Aggsbach

Standort des Wasserspenders:	Parzelle 183, KG Aggsbach
Umgebung:	auf einer nicht bewirtschafteten Wiese
Gelände:	fast eben
Abdichtung um die Anlage:	keine/natürliches Erdreich
Abwasserverbringung*:	in eine Kläranlage
Maßnahmen zum Schutz des Grundwasservorkommens:	keine Maßnahmen ergriffen, da nicht erforderlich
Potentielle Verunreinigungsmöglichkeiten durch Umgebung:	unmittelbar keine erkennbar

Bauart:	Bohrbrunnen
Baujahr der Anlage:	keine Angabe
letzte bauliche Änderung*:	keine Angabe
Abdeckung/Bedachung:	einteiliger Betondeckel, 16 cm übergreifend aufliegend, Auflagefugen abgedichtet, Durchmesser 298 cm
Einstiegsöffnung:	auf überstehenden Eisenrahmen aufliegender Eisendeckel ca. 60 x 60 cm, mit Gummidichtung, versperrt
Entlüftung:	in Eisendeckel integrierter Dunsthut
Einfallenschutz, Insektengitter:	in Entlüftung integriert
Vorschacht:	Betonringe, abgedichtet/Fugen verputzt
Schachttiefe inklusive Kranz*:	2 m
Schachtkranz über Terrain:	15-44 cm über Niveau
Schachtdurchmesser:	2 m
Tiefe der Bohrung*:	26 m
Wasserförderung:	Motorpumpe
sonstige Installationen:	keine Angabe
Potentielle Verunreinigungsmöglichkeiten durch baulich-technischen Zustand:	unmittelbar keine erkennbar
Einspeisung des Wassers:	über UV-Gerät Bohrbrunnen, unmittelbar ins Netz

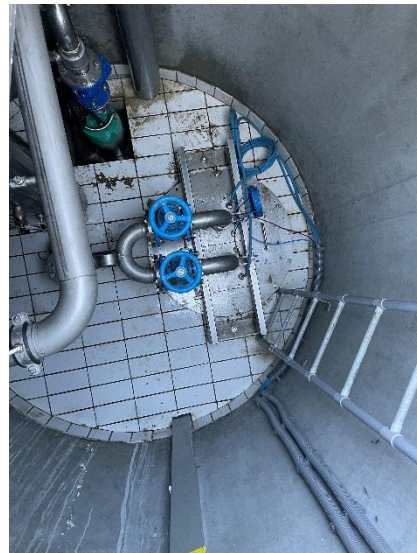
UV-Gerät Bohrbrunnen

UV-Gerätetyp: **BEWADES 300W100/27 N**  
 Hersteller: **BWT**

maximal zulässiger Durchfluss:	21,4 m <sup>3</sup> /h
Mindest-UV-Durchlässigkeit (253,7 nm; 10 cm)	40%
ÖVGW-Qualitätsmarke (zertifiziert):	W1.262
Erstinbetriebnahme*:	keine Angabe
Letzte Umbauten:	keine Angabe
Letzte Wartung:	30.01.2025
Anzahl UV-Lampen:	3
Typ UV-Lampe:	Hg-Niederdruckstrahler
Leistung (W):	100
max. Nutzungsdauer (h):	keine Angabe
Strahlungsmesstechn. Überwachungseinheit:	vorhanden
online Messgerät für die UV-Durchlässigkeit:	nicht vorhanden
Wartungsbuch:	wird geführt
Verantwortlicher für den laufenden Betrieb:	Herr Trinkl

Durchfluss (m <sup>3</sup> /h):	20,2
Strahlungsmesstechnische Überwachungseinheit (W/m <sup>2</sup> ) oder (%), Ablesung:	Anzeige defekt
Grenzwert UV-Mindestbestrahlungsstärke:	29 W/m <sup>2</sup>
Betriebsstunden der UV-Strahler, aktuell (h):	
Anzahl an Schaltungen der UV-Lampen aktuell:	Anzeige defekt
Summe aus Betriebsstunden u. Anzahl an Schaltungen der UV-Lampen, aktuell (h):	
Letzter Austausch der UV-Lampen:	30.01.2025
Betriebsstunden der UV-Lampen beim letzten Austausch (h):	–
Anzahl an Schaltungen der UV-Lampen beim letzten Austausch:	–
UV-Durchlässigkeit des Wassers (%), Messung im Labor:	83 %

Die Werte für die Betriebsparameter sind zum Zeitpunkt der Inspektion aufgrund einer defekten Anzeige nicht ablesbar.

Es wird empfohlen, die defekte Anzeige beim UV-Gerät des Bohrbrunnens Aggsbach möglichst rasch reparieren zu lassen, damit jederzeit eine zuverlässige Kontrolle der Desinfektionswirkung bzw. der einwandfreien Arbeitsweise des UV-Geräts durchgeführt werden kann.

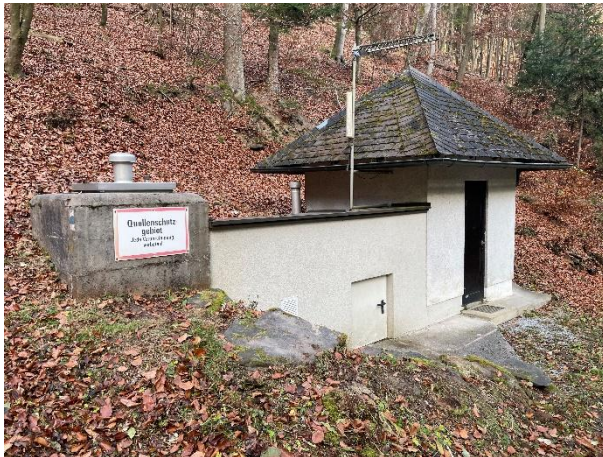
Quellsammelschacht Weißes Kreuz

Parzelle 430/1, KG Aggsbach  
ca.1982  
keine Angabe  
keine Angabe  
im Wald  
Gefälle  
keine/natürliches Erdreich

unmittelbar keine erkennbar  
einteiliger Betondeckel, Länge/Breite  
112/110 cm  
seitlich zur Wasserkammer, Zugang 45 cm über  
Niveau, auf überstehenden Eisenrahmen  
aufliegender Eisendeckel ca. 60 x 60 cm, mit  
Gummidichtung  
in Eisendeckel integrierter Dunsthut  
in Belüftung integriert

Schachtwand/Einstiegsschacht über Terrain:	45 cm über Niveau
Bauart des Sammelschachts:	Betonwanne, Länge/Breite 45/33 cm
Fassungsvermögen*:	0,4 m³
Anzahl der Kammern:	-
Zuläufe:	1, dicht eingebaut
Wasserstand:	0,3 m
Überlauf- und Auslaufleitung:	keine Angabe
Potentielle Verunreinigungsmöglichkeiten durch baulich-technischen Zustand:	unmittelbar keine erkennbar
Einspeisung des Wassers:	über UV-Gerät Weißes Kreuz, in Hochbehälter Seeb und Hochbehälter Aggsbach

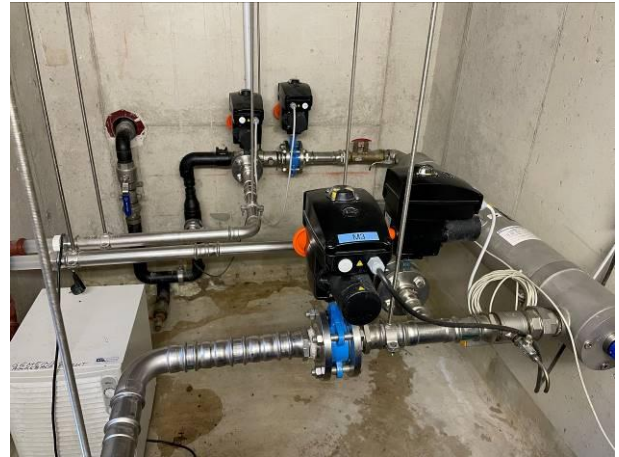
UV-Gerät Weißes Kreuz

UV-Gerätetyp:	<b>Bewades 200W200/17 N</b>
Hersteller:	BWT

maximal zulässiger Durchfluss:	4,5 m³/h
Mindest-UV-Durchlässigkeit (253,7 nm; 10 cm)	keine Angabe
ÖVGW-Qualitätsmarke (zertifiziert):	W1.639
Erstinbetriebnahme*:	keine Angabe
Letzte Umbauten:	keine Angabe
Letzte Wartung:	21.08.2024
Anzahl UV-Lampen:	1
Typ UV-Lampe:	Hg-Niederdruckstrahler
Leistung (W):	200 W
max. Nutzungsdauer (h):	keine Angabe
Strahlungsmesstechn. Überwachungseinheit:	vorhanden
online Messgerät für die UV-Durchlässigkeit:	nicht vorhanden
Wartungsbuch:	wird geführt
Verantwortlicher für den laufenden Betrieb:	Herr Trinkl

Durchfluss (m³/h):	0,5
Strahlungsmesstechnische Überwachungseinheit (W/m²) oder (%), Ablesung:	38,1 W/m²
Grenzwert UV-Mindestbestrahlungsstärke:	17,0 W/m²
Betriebsstunden der UV-Strahler, aktuell (h):	2202
Anzahl an Schaltungen der UV-Lampen aktuell:	4
Summe aus Betriebsstunden u. Anzahl an Schaltungen der UV-Lampen, aktuell (h):	2206
Letzter Austausch der UV-Lampen:	21.08.2024
Betriebsstunden der UV-Lampen beim letzten Austausch (h):	-
Anzahl an Schaltungen der UV-Lampen beim letzten Austausch:	-
UV-Durchlässigkeit des Wassers (%), Messung im Labor:	81 %

Die zum Zeitpunkt der Inspektion abgelesenen Werte für die Betriebsparameter liegen innerhalb des zulässigen Betriebsbereiches der Anlage.
