## **INSPEKTIONSBERICHT**

QNÖ-Inspektionsbericht: **QNÖ-IB WA2025002377**

**Fotos:** WVA Groisbach-Köfering (vom 25.11.2024)

WVA Groisbach-Köfering

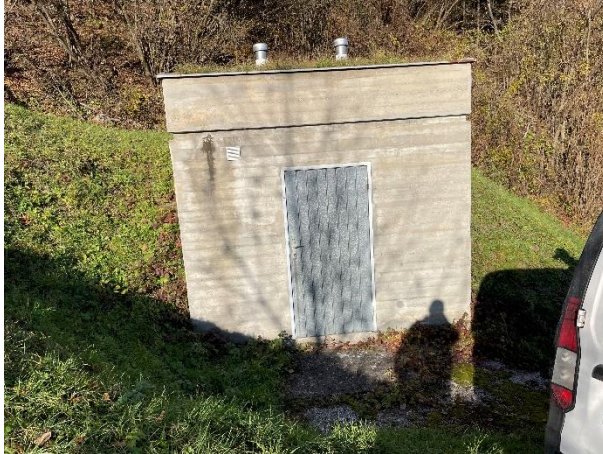
**Hochbehälter Groisbach**

## Hochbehälter Groisbach:

Standort des Bauwerks:	Parzelle 216/1, KG Groisbach
Art des Behälters:	Hochbehälter
Funktion des Behälters:	Durchlaufbehälter
Unmittelbare Umgebung:	am Waldrand
Abdichtung um die Anlage:	keine/natürliches Erdreich
Gelände:	Gefälle zum und weg vom Schacht
Potentielle Verunreinigungsmöglichkeiten durch Umgebung:	unmittelbar keine erkennbar
Baujahr der Anlage*:	keine Angabe
letzte bauliche Änderungen:	keine Angabe
Einstiegsöffnung:	versperrt, verschlossen durch eine Tür aus Metall
Bauart:	Behälter aus Ortsbeton, Fugen abgedichtet/verputzt, rund, Durchmesser 700 cm, Beschüttung vorhanden
Fassungsvermögen:	100 m <sup>3</sup>
Anzahl der Kammern:	2
Zulauf:	je 1 (dicht eingebaut)
Tiefe inkl. Kranz:	3 m
Wasserstand:	2,5 m
Überlauf/Bodenablass und Sicherung:	Vorhanden, gesichert mit Kunststoffsieb
Bedachung/Abdeckung:	einteiliger Betondeckel
Entlüftungen:	1 Schieberkammer, Gitter in der Wand je 1 über Wasserkammer, Pilz/Dunsthut in Entlüftung integriert

Einfallschutz/Insektenschutzgitter:	
Potentielle Verunreinigungsmöglichkeiten durch baulich-technischen Zustand:	unmittelbar keine erkennbar
Einspeisung des Wassers:	unmittelbar ins Netz

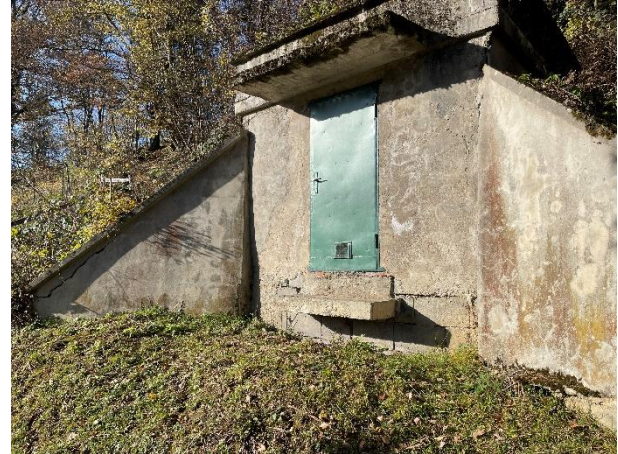
**Hochbehälter Köfering**

### **Hochbehälter Köfering:**

Standort des Bauwerks:	Parzelle 271, KG Köfering
Art des Behälters:	Hochbehälter
Funktion des Behälters:	Durchlaufbehälter
Unmittelbare Umgebung:	am Waldrand
Abdichtung um die Anlage:	keine/natürliches Erdreich
Gelände:	Gefälle zum und weg vom Schacht
Potentielle Verunreinigungsmöglichkeiten durch Umgebung:	unmittelbar keine erkennbar
Baujahr der Anlage*:	keine Angabe
letzte bauliche Änderungen:	keine Angabe
Einstiegsöffnung:	versperrt, verschlossen durch eine einfache Tür aus Kunststoff, Türschwelle ca. 75 cm über Niveau
Bauart:	Behälter aus Ortsbeton, Fugen abgedichtet/verputzt, viereckig, Behälter unterirdisch angelegt, Beschüttung vorhanden
Fassungsvermögen:	60 m <sup>3</sup>
Anzahl der Kammern:	2
Zulauf:	je 1 (dicht eingebaut, Wurzeleinwuchs in die Schieberkammer))
Tiefe inkl. Kranz:	2,5 m
Wasserstand:	2,5 m
Überlauf/Bodenablass und Sicherung:	in HB Groisbach
Bedachung/Abdeckung:	einteiliger Betondeckel

Entlüftungen:	1 Schieberkammer, Gitter in der Tür je 1 über Wasserkammer, Pilz/Dunsthut In Entlüftung integriert
Einfallenschutz/Insektenschutzgitter:	
Potentielle Verunreinigungsmöglichkeiten durch baulich-technischen Zustand:	Wurzeleinwuchs in die Schieberkammer
Einspeisung des Wassers:	unmittelbar ins Netz

Der beim Lokalaugenschein erhobene Ortsbefund zeigt folgenden Mangel der besichtigten Anlagenteile in hygienischer, baulicher und technischer Hinsicht: Wurzeleinwuchs in die Schieberkammer des HB Köfering.

Es liegen Abweichungen vom Stand der Technik vor.

Es wird empfohlen, den beim Lokalaugenschien festgestellten baulichen Mangel zu beheben (Entfernung der Wurzeln, ggf. Abdichtung), um eine nachteilige Beeinflussung der Wasserbeschaffenheit insbesondere in hygienischer Hinsicht zu vermeiden.
